Casa Krüger: reflexões sobre um patrimônio histórico edificado

Krüger House: reflections on a built historical patrimony

SOBRE A CASA KRÜGER: O ARTEFATO EDIFICADO

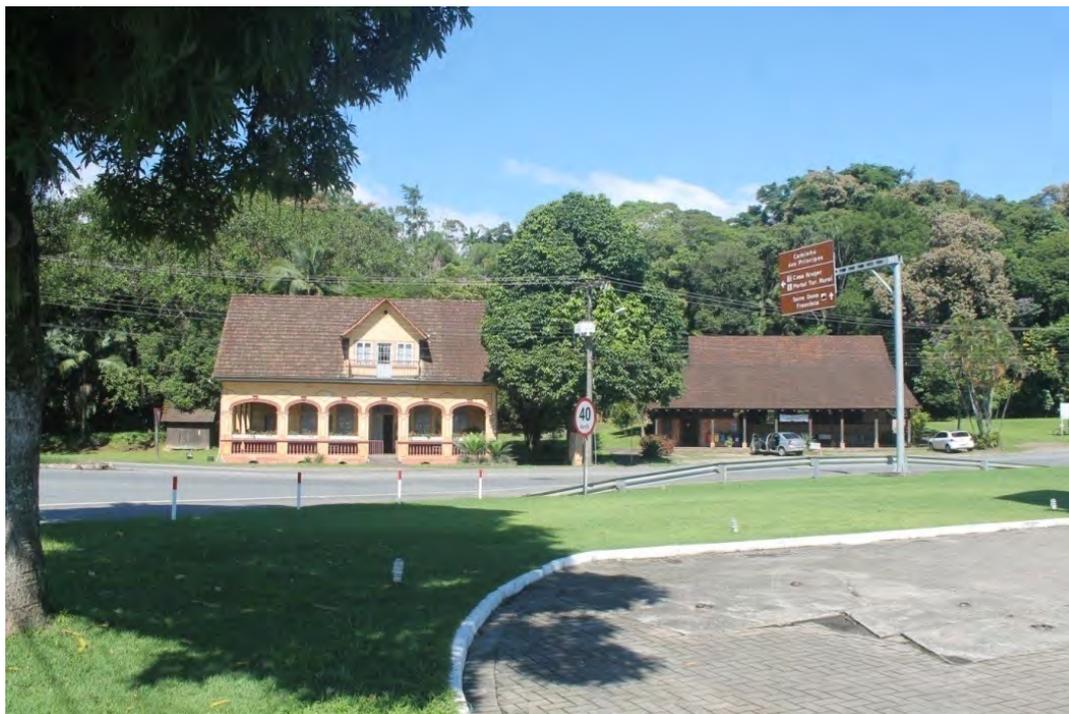
Figura 1 – Casa Krüger – Joinville (SC), 2014

No terreno onde hoje está localizada a Casa Krüger, que atualmente abriga a Central de Atendimento ao Turista (figura 1), existia uma propriedade rural de grandes dimensões. Consta na cópia do *Livro de Tombo* da antiga Fundação Cultural de Joinville e atual Secretaria de Cultura e Turismo de Joinville (Secult), documento anexado ao memorial do processo de tombamento da casa (FUNDAÇÃO CULTURAL DE JOINVILLE, 2016), que aproximadamente entre os anos de 1890 e 1900 foi edificada uma casa em técnica enxaimel, a qual ficava em um ponto alto da propriedade, assim como um rancho que servia às produções ali desenvolvidas para subsistência.

Em 1925 a casa foi ampliada: a edificação em técnica construtiva enxaimel foi desmontada e remontada na nova construção, e foi salva a estrutura de madeira, parte antiga da casa, que hoje está identificada como a cozinha e a área de serviço. A técnica construtiva da parte frontal, erigida em 1925, é a de tijolos autoportantes e alvenaria rebocada.

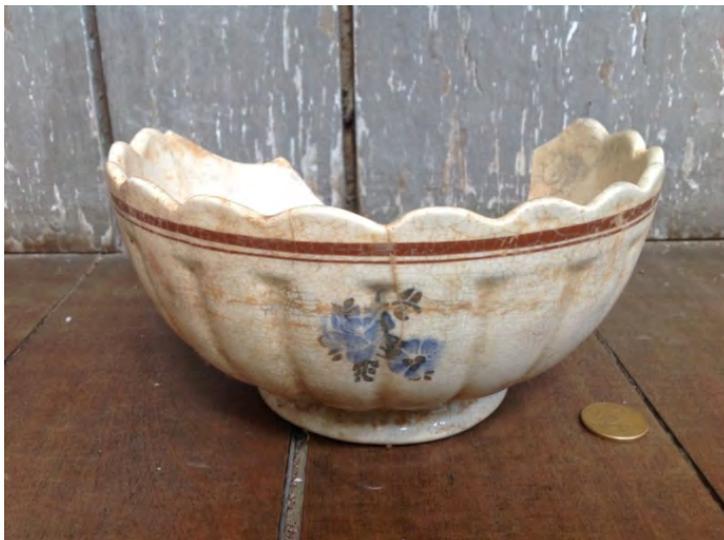
Figura 2 – Louça encontrada na superfície do terreno atrás da Casa Krüger, no período do restauro em 2000 (Joinville – SC)

Tais objetos foram encontrados entre a vegetação do entorno durante a limpeza do local no período do restauro e foram guardados pelos funcionários da Fundação Turística de Joinville, a qual nessa época já administrava as atividades relacionadas ao uso turístico da casa.

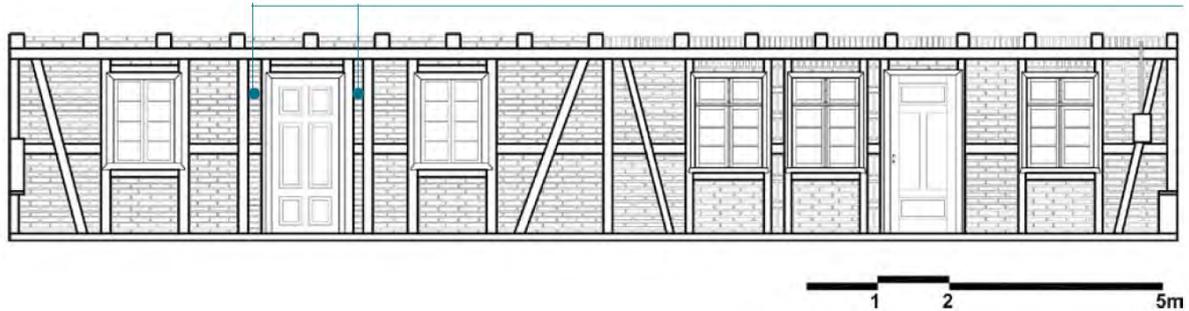
Figura 3 – Fachada de uma casa em estrutura em enxaimel, com detalhe destacado para as colunas gêmeas (Joinville – SC, 2007)

Na estrutura enxaimel (figura 3), a madeira bruta era serrada em peças, as quais posteriormente eram encaixadas, formando um sistema estrutural preenchido por material com a função de vedação, geralmente por adobe (tijolo cru, feito de terra e com adição de fibras), taipa de mão (também conhecida como pau a pique, feito de terra argilosa e misturada com palha ou outras fibras) e tijolos.

As principais características da estrutura em enxaimel das construções em Santa Catarina são: elevação do chão por pilares de pedras ou tijolos, vigas de fundação contínuas de madeira, onde são encaixados os esteios, tramos horizontais que são encaixados nos esteios e tramos diagonais localizados normalmente nas extremidades das estruturas. Há estruturas em enxaimel com vedação de tijolo aparente e de tijolo rebocado.

romanos para armar a estrutura. A condição estrutural é essencial nessa técnica, mantendo todo um contraventamento e distribuição de cargas. Há casos em que são inseridas colunas gêmeas; esse modo está associado apenas à função decorativa da casa, geralmente utilizada para emoldurar a porta principal.

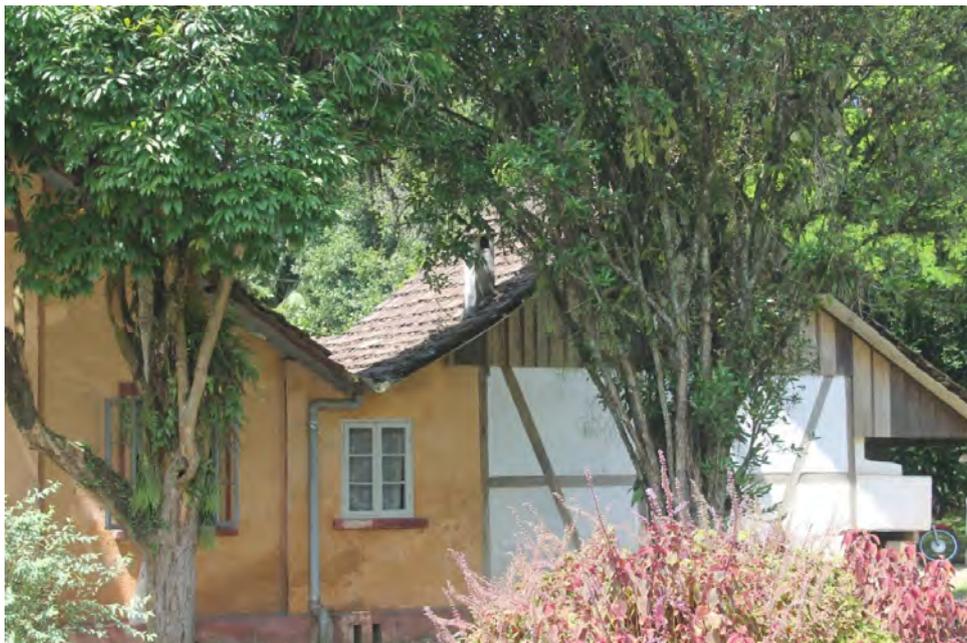
Na figura 4, pode-se observar a imagem lateral da Casa Krüger. Na parte posterior da edificação, em cor branca, observa-se a antiga casa (antes de 1925) em técnica construtiva enxaimel e madeiras aparentes. Na parte da edificação frontal, em cor amarela, a construção realizada em técnica construtiva de tijolos autoportantes rebocados.

Figura 4 – Casa Krüger – a cor branca designa a técnica construtiva enxaimel, e a cor amarela, a técnica construtiva de tijolos autoportantes rebocados (Joinville – SC, 2014)

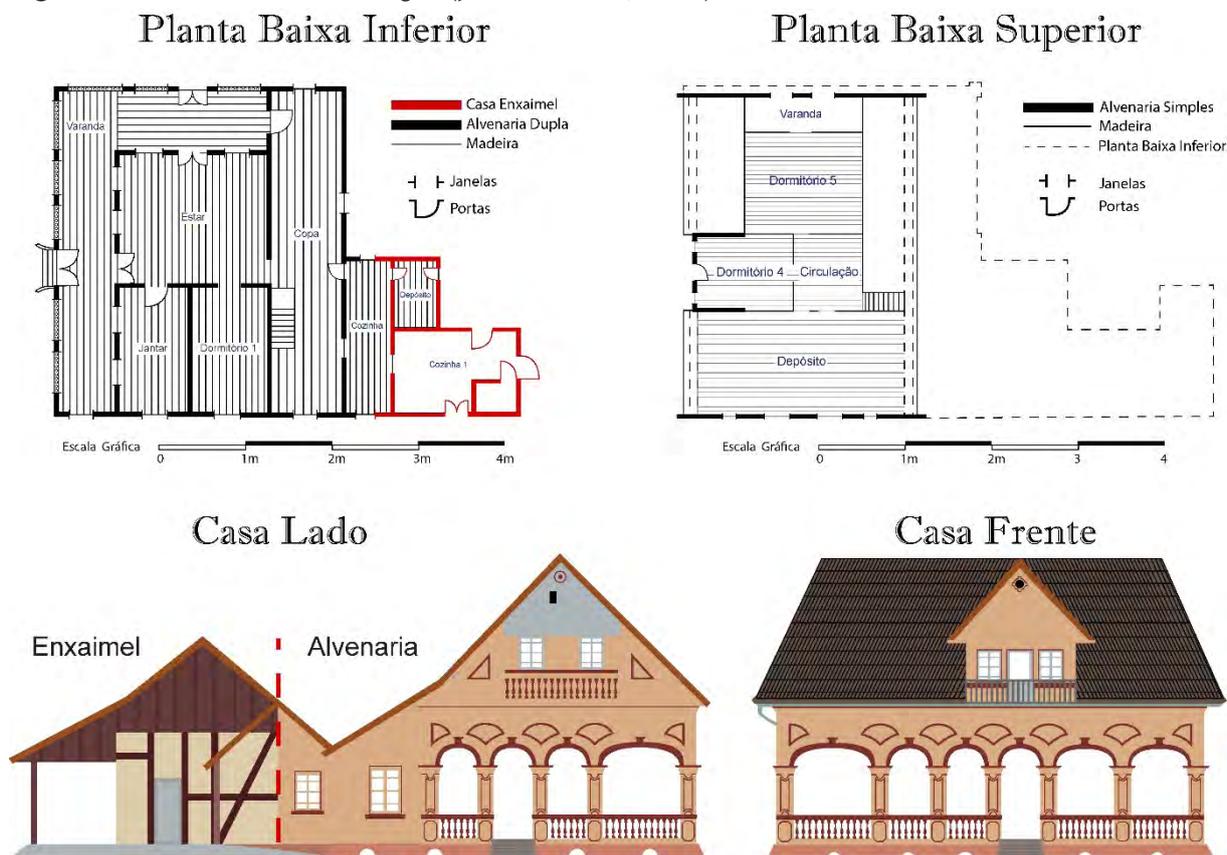
Figura 5 – Planta da Casa Krüger (Joinville – SC, 2016)

A estrutura autoportante foi utilizada no mesmo período em que a estrutura enxaimel era adotada como técnica construtiva, porém um progressivo predomínio da técnica de tijolos autoportantes foi aos poucos substituindo as construções em enxaimel e se tornou a principal nas primeiras décadas do século XX, período em que a Casa Krüger foi ampliada (figura 5).

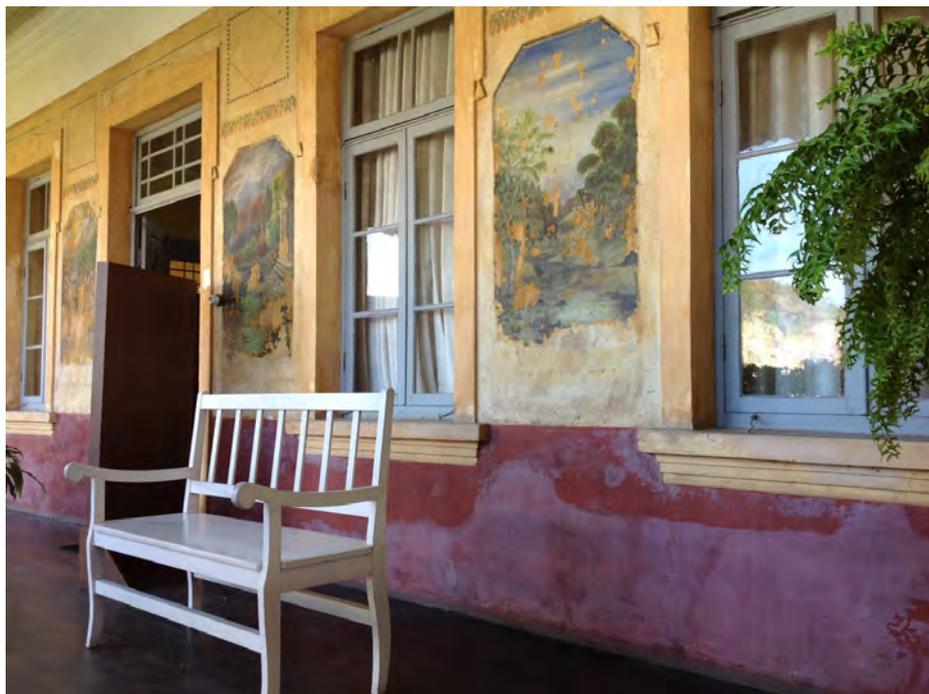
Figura 6 – Parte frontal da Casa Krüger e os afrescos do artista Stock Marquardt

As casas com estrutura de tijolos autoportantes são caracterizadas normalmente pela expressividade plástica, em que a análise de suas características acaba tendo como foco o acabamento das construções, que são de tijolos aparentes ou rebocados. Era muito comum que essas edificações fossem adornadas com estuques (um tipo de argamassa), como se vê nos detalhes da Casa Krüger (figura 6). Internamente as paredes são sempre rebocadas. As casas de alvenaria rebocada representam um momento de avanço da arquitetura dos imigrantes; geralmente eram adornadas com elementos ecléticos.
