Efeito da vibração sônica na película de cimento para união de pinos de fibra de vidro à dentina radicular – avaliação por MEV

Effect of sonic vibration on cement film for bonding fiberglass posts to root dentin – SEM evaluation

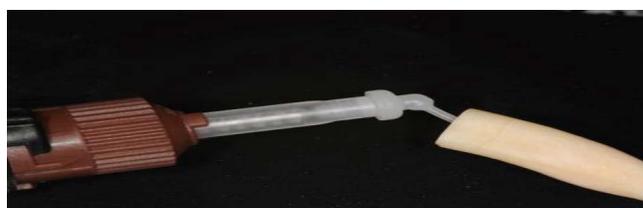
Figura 2 - Aplicação de cimento com ponta automisturadora no interior do conduto radicular

Para a cimentação convencional, os pinos foram cimentados com cimento resinoso dual (AllCem Core, FGM), sob pressão manual, e o excesso de cimento foi imediatamente removido (figura 2). O cimento foi fotopolimerizado por 40 s, com irradiância de 1100 mW/cm² (Woodpecker, Kavo), em cada face da raiz. Os espécimes foram então armazenados em água destilada por 24 horas a 37°C.

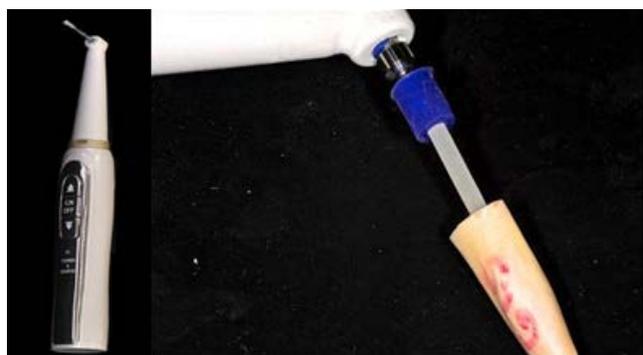
Figura 3 - Dispositivo Smart Sonic Device (FGM, Brasil) com ponta específica acoplada ao dispositivo sônico, para cimentação de pino de fibra

Tanto para a aplicação sônica do sistema adesivo quanto para a do cimento, empregou-se o dispositivo Smart Sonic Device (FGM, Brasil), calibrado em uma oscilação vibratória de 170 Hz. Uma ponteira em forma de *microbrush* foi utilizada para essa etapa. Após o condicionamento ácido, realizado de maneira convencional, o microaplicador foi acoplado ao aparelho sônico. O sistema adesivo foi aplicado em uma camada por 10 s. Fez-se, então, a aplicação de um jato de ar indireto por 10 s, para evaporação do solvente. Em seguida, ocorreu a fotopolimerização por 20 s.

Nos grupos em que se utilizou a vibração sônica no pino, uma ponteira plástica específica foi acoplada ao aparelho (Smart Sonic Device) e foi realizada vibração por 10 s após a inserção do cimento resinoso e do pino no conduto. Aplicou-se o cimento All Core Cem (FGM, Brasil) no interior do conduto intrarradicular, usando a ponteira de automistura com aplicador intracanal. Os pinos de fibra de vidro, previamente limpos com álcool e secos, foram posicionados no interior do conduto. O dispositivo sônico, com auxílio de uma ponta específica, foi então empregado na porção coronal do pino por 15 s (figura 3). Os excessos de cimento foram removidos, e realizou-se a fotopolimerização por 40 s.

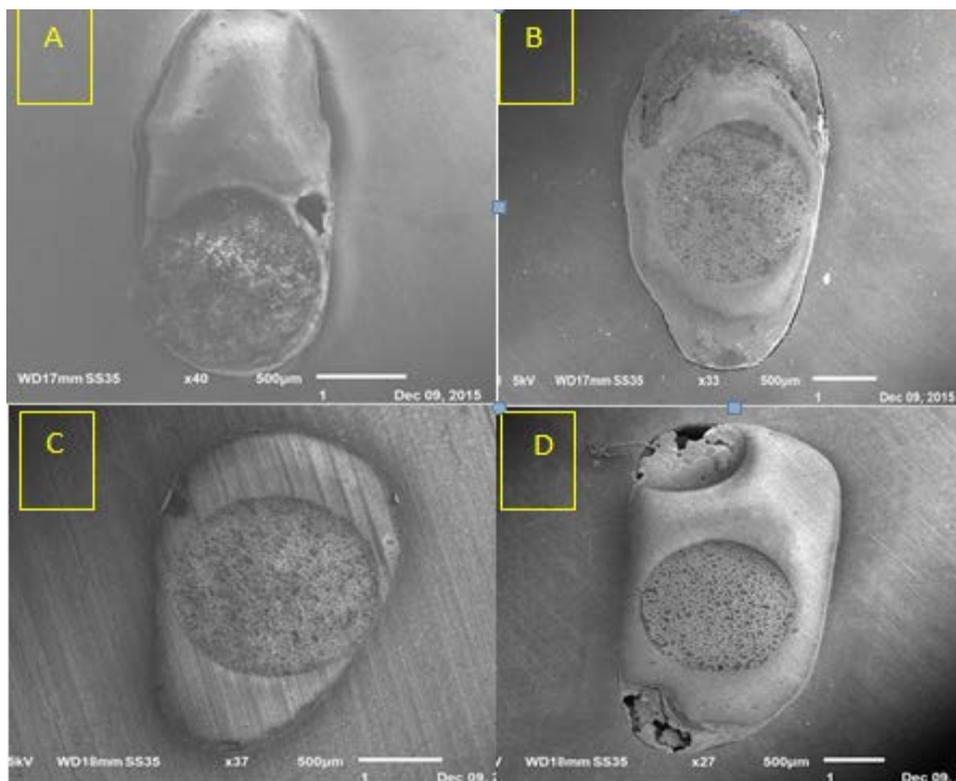
Figura 4 - Imagens de MEV da película de cimento no terço apical dos grupos SVS (A), VSA (B), VSP (C) e VSAP (D)

As imagens dos cortes dos espécimes obtidas em MEV possibilitaram a avaliação das falhas na película de cimentação (figuras 4, 5 e 6). O resultado da quantificação do número de falhas por região mensurada em cada grupo está apresentado nas tabelas II, III e IV (CP, CD e LC, respectivamente). As falhas com dimensões mais significativas, ou seja, com dimensões maiores ou iguais a 100 μm , foram tabuladas conforme o local e o grupo (tabelas V, VI e VII).

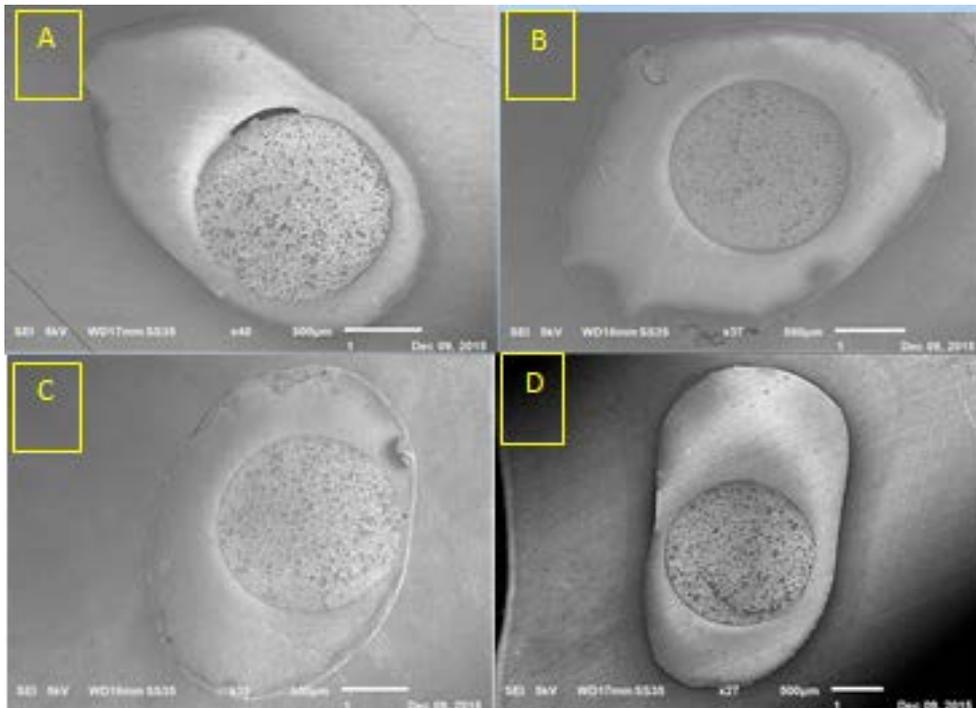
Figura 5 - Imagens de MEV da película de cimento no terço médio dos grupos SVS (A), VSA (B), VSP (C) e VSAP (D)

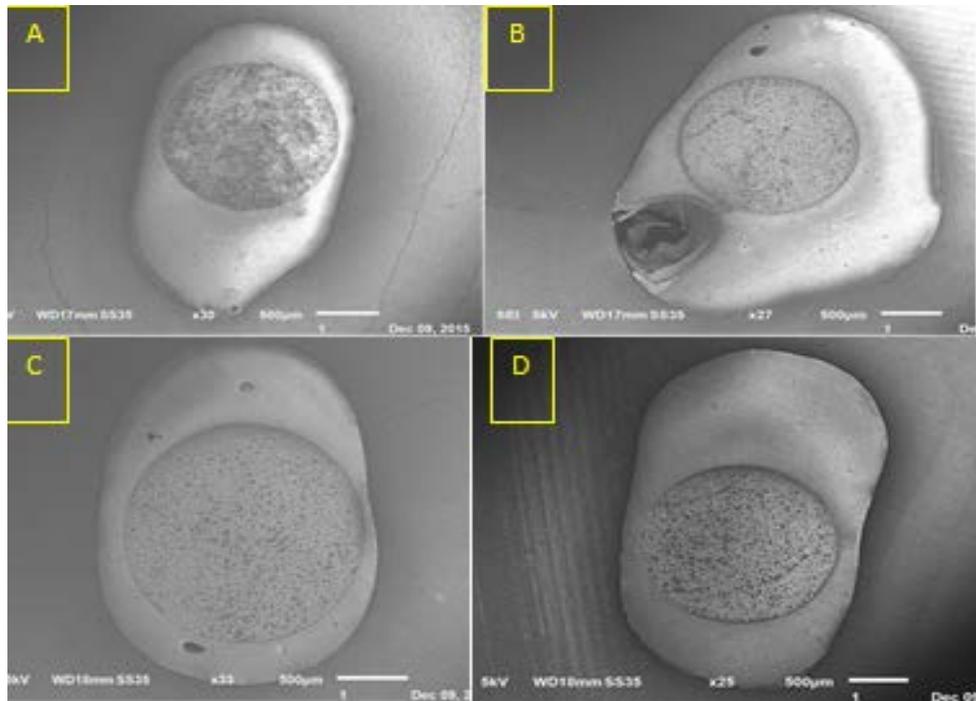
Figura 6 - Imagens de MEV da película de cimento no terço cervical dos grupos SVS (A), VSA (B), VSP (C) e VSAP (D)
