Avaliação de diferentes tratamentos mecânicos de superfícies na resistência à tração de reparos em resina composta direta

Evaluation of different mechanical surface treatments in tensile strength of direct composite resin repairs

Daniela MINATTI*
Celso YAMASHITA**
Luciano MADEIRA***

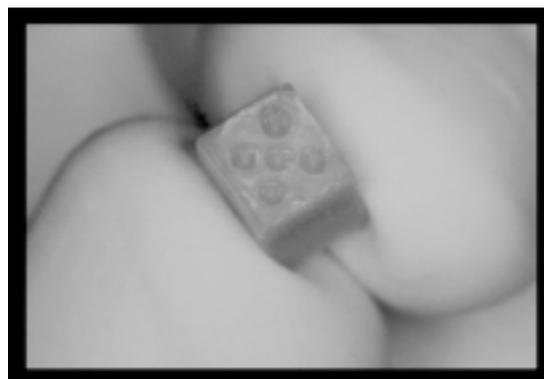
Figura 2 – Disposição das retenções mecânicas realizadas com ponta diamantada sobre a superfície de reparo

- Grupo B: nesse grupo experimental, sobre a superfície a ser reparada foram realizadas retenções mecânicas (orifícios) com uma ponta diamantada esférica n.º 1.012 (KG Sorensen). No total foram confeccionadas 5 retenções (figura 2), inserindo toda a parte ativa da ponta diamantada na superfície de reparo. Foi realizado o condicionamento com ácido fosfórico 35% (3M do Brasil) por 30 s, seguido de lavagem com água destilada pelo mesmo período de tempo e secagem com jato de ar. Após tratamento da superfície, o espécime foi recolocado no molde para a aplicação do agente adesivo (Optbond Solo Plus, Kerr Corp.), que foi utilizado em duas camadas intercaladas por leve jato de ar sem fotopolimerização, seguindo-se a inserção do material reparador (Herculite XRV Prodigy Dentin A3, Kerr Corp.) e posterior fotopolimerização.

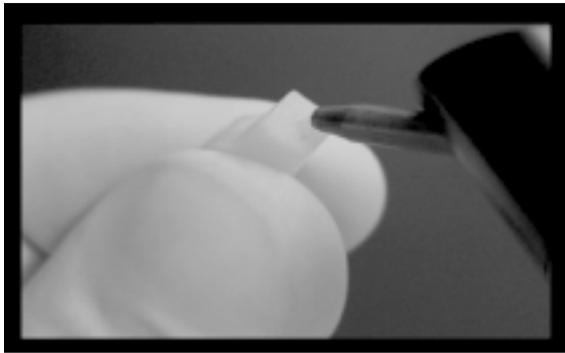
Figura 3 – Realização do abrasionamento da superfície de reparo com jato de partículas de óxido de alumínio

- Grupo C: esse grupo assemelha-se, em quase tudo, ao anterior. A diferença está na forma de tratamento mecânico da superfície, que foi o jateamento com partículas de óxido de alumínio de 50 μm , por intermédio do aparelho Microjato Removedor (Bio-art). A superfície foi abrasionada por 15 s (figura 3), e em seguida efetuaram-se o condicionamento ácido, a aplicação do agente adesivo e a adição do material reparador, conforme descritos anteriormente.
