Artigo de Relato de Caso
Case Report Article

Remoção de núcleo intrarradicular seguida de retratamento endodôntico: 13 anos de proervação

Intraradicular post and core removal followed by endodontic retreatment: thirteen-year follow-up

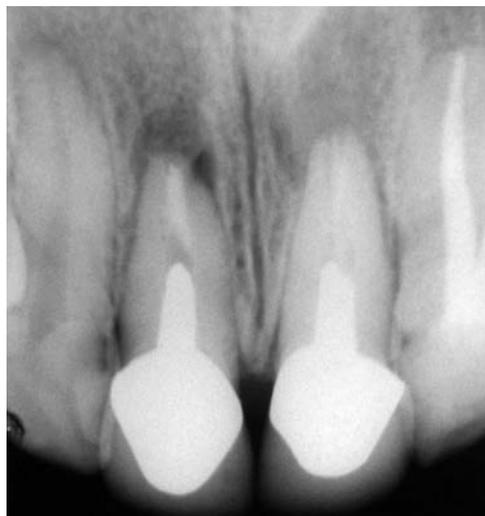
desgastadas e com alteração de cor. No exame clínico apresentava boa higiene bucal e sensibilidade à pressão apical e à percussão vertical no dente 12. No exame radiográfico (figura 1) a imagem radiolúcida mostrou-se compatível com lesão periapical nos dentes 12, 11 e 21, além de presença de pino intracanal nos dentes 11 e 21. Na anamnese a mulher revelou “trauma relacionado aos procedimentos odontológicos” em virtude de experiência pregressa de dor nos tratamentos feitos nesses dentes. O estado geral de saúde era bom, e a paciente disse ter alergia à penicilina.

Figura 1 - Radiografia periapical inicial

Como tratamento propuseram-se à paciente endodontia no dente 12, remoção dos pinos intrarradulares e retreatamento endodôntico nos dentes 11 e 21 e consequente reabilitação com coroas protéticas. Ela foi orientada a respeito dos riscos inerentes à técnica de remoção dos pinos e a possíveis insucessos no retreatamento por problemas anatômicos, bacterianos do interior do canal radicular ou causas diversas. Existia, ainda, a probabilidade de nova cirurgia paraendodôntica caso fosse necessário. Também se esclareceu que, após concluído o tratamento sugerido, seria feita preservação do caso. Ela decidiu pelo tratamento supradescrito como primeira escolha, antes de um implante osseointegrado. Assim, em junho de 1997 a paciente assinou o termo de consentimento livre

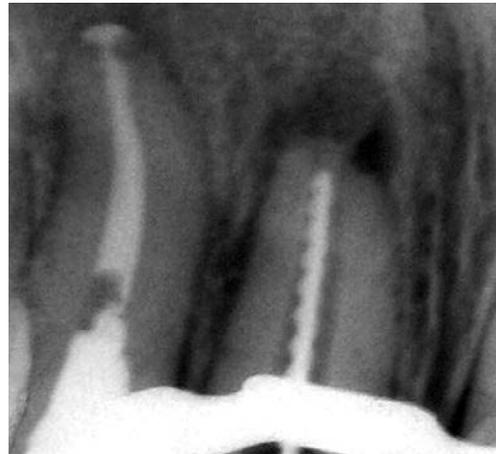
Figura 3 - Radiografia que evidencia esvaziamento do canal radicular do dente 11

Extraíu-se o material obturador com cuidado para evitar extrusão transforame do material necrótico, pois o batente apical não existia mais no dente 11 (por causa de apicectomia a que fora submetido) e no dente 21 (em virtude da reabsorção patológica de cimento e dentina pelo processo inflamatório reacional ao material necrótico presente no interior do canal radicular) (figuras 2 e 3). Removeram-se com facilidade os cones e o cimento, haja vista que apresentavam consistência amolecida e pouca condensação. A neutralização do conteúdo tóxico séptico do canal radicular foi realizada no sentido coroa-ápice pela técnica imediata [13], seguida de instrumentação seriada até a lima diâmetro 60 [5, 11, 12, 14].

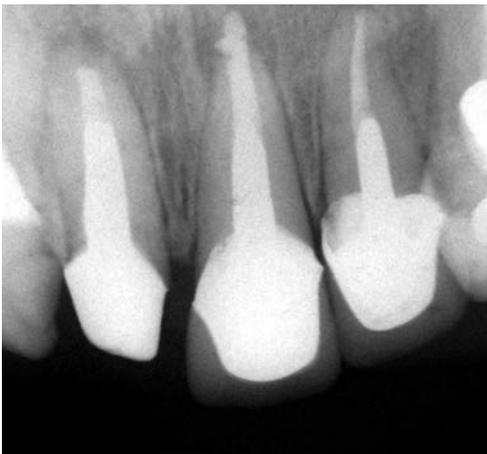
Figura 4 - Radiografia após a cimentação dos núcleos e das coroas metalocerâmicas, 12 meses depois da obturação dos canais

Depois da obturação dos canais, 2/3 [13] foram desobstruídos a fim de confeccionar novo pino metálico fundido. O tratamento transcorreu sem quaisquer agudização e queixas de dor pela paciente. Desse modo, deu-se início à preservação do caso após a cimentação dos núcleos e das próteses definitivos em outubro de 1998 (figura 4). Então, decorridos 36 meses, sem sinais ou sintomas, realizaram-se revisão e nova radiografia (figura 5).

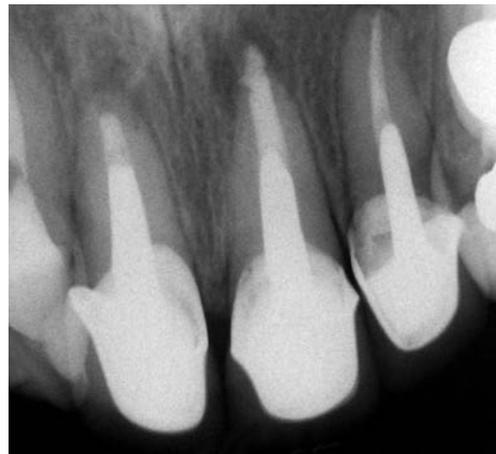
Figura 5 - Radiografia 36 meses após a obturação dos canais

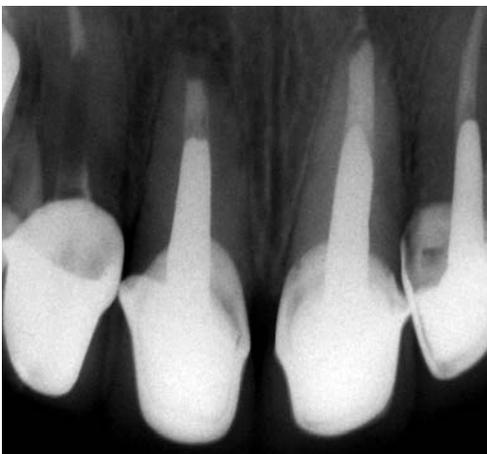
A paciente voltou para uma consulta de revisão em 2010, 13 anos passados a contar da intervenção. O silêncio clínico e a radiografia com evidência de reparação óssea na região comprovam o sucesso e a boa escolha na opção do tratamento (figura 6). A paciente não apresentou queixas e está muito satisfeita com o resultado. Destaca-se que ela assinou o termo e autorizou a publicação do presente trabalho.

Figura 6 - Radiografia 13 anos anos depois da obturação dos canais

Na radiografia final percebe-se cimento obturador ultrapassando o ápice do dente 21. Apesar da sensação tátil de adaptação do cone no momento da obturação, esta não evitou o extravasamento. Canais volumosos, como é o caso de incisivo central com reabsorção de cimento e dentina da superfície apical da raiz, são os que mais facilitam o extravasamento do material. A reabsorção altera a anatomia interna do forame e deforma a junção cimento-dentinária, o que elimina a constrição apical empregada para o limite de obturação [8]. No dente 11 a dificuldade em travar o cone era mais evidente, pois a cirurgia prévia levou à perda de estrutura no ápice dentário pela apicectomia. A cicatrização é retardada ou incompleta ao redor de áreas de material sobreobturante por causa da reação provocada pelo corpo estranho [8]. Porém, se a sobreobturação não for exagerada, de modo a extinguir a infecção no canal e prevenir a contaminação durante o tratamento [6], como neste relato clínico, então obtém-se a completa cicatrização.

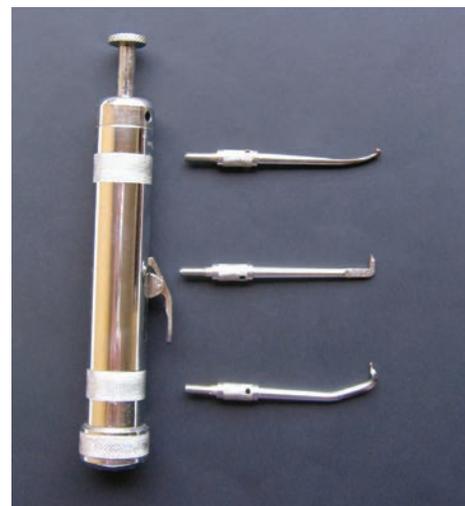
Figura 7 - Sistema acionado por mola

No caso descrito, a remoção do pino foi realizada com aparelho acionado por mola (Otto Metalúrgica Arminger, Brasil), conforme técnica referida por Estrela [9] (figura 7).
