Artigo Original de Pesquisa
Original Research Article

Comparação estética entre coroas confeccionadas com os sistemas Cubo e metalocerâmico

Aesthetic comparison between crowns made with Cubo and metal-ceramic systems

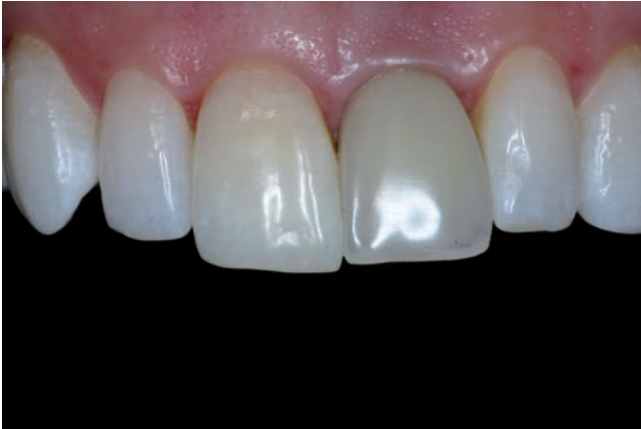
Figura 1 - Fotografia frontal do caso clínico

Depois do tratamento endodôntico do elemento 11, as moldagens das arcadas superior e inferior do paciente foram realizadas, e os modelos de estudo, obtidos. Esses modelos foram montados em articulador semiajustável (ASA) após a tomada do arco facial e a obtenção do registro interoclusal em cêntrica com auxílio de jig. Foi feita uma fotografia frontal do caso clínico para visualização e avaliação do quadro estético inicial (figura 1).

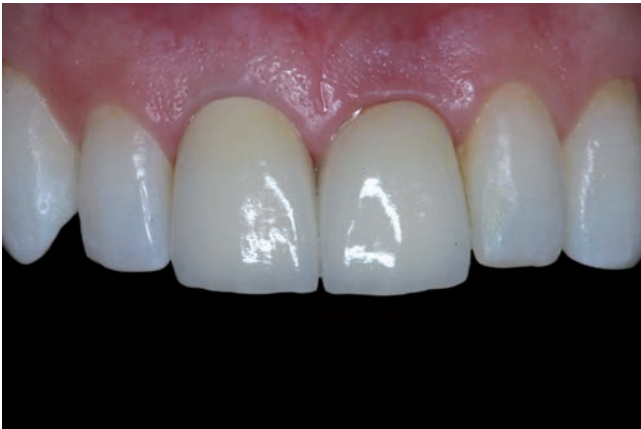
Figura 2 - Resultado final das coroas do sistema metalocerâmico

cerâmica a IPS e.max Ceram (Ivoclar Vivadent, Liechtenstein). O resultado das restaurações protéticas está ilustrado nas figuras 2 e 3.

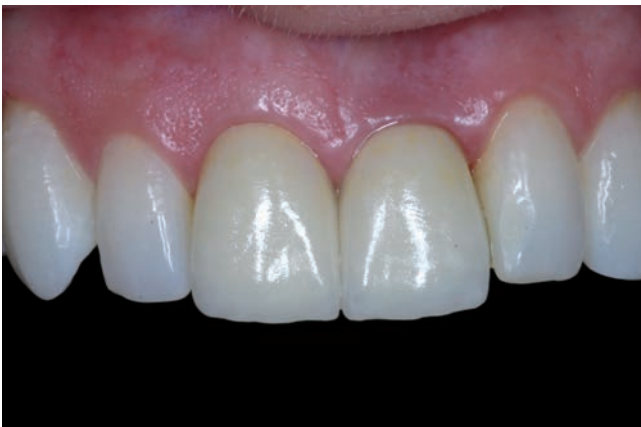
Figura 3 - Resultado final das coroas do sistema Cubo
